## Monitoring of pathological manifestations applied to the Cultural Heritage of the municipality of Caxias - MA

## Monitoramento de manifestações patológicas aplicado ao Patrimônio Cultural do município de Caxias - MA

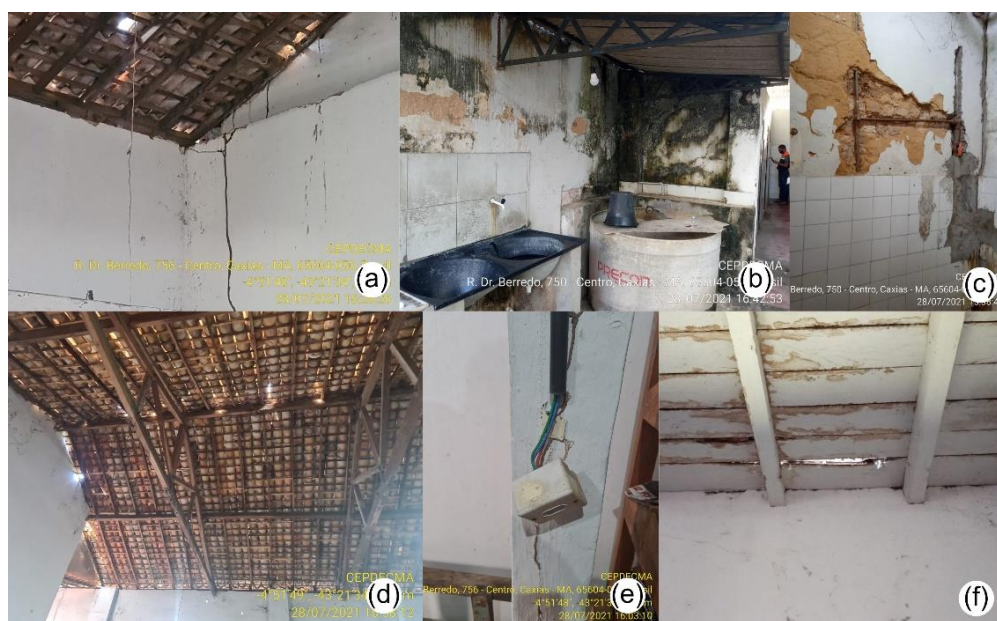
**Figura 1- Principais manifestações patológicas identificadas.**

Ocorre ainda, estratificação de pisos materializada por tabuado de madeira degradado, com nexos de casualidade correlato à gotejamento oriundo da movimentação do telhamento fomentando pontos de deterioração das peças, perda de resistência e consequente desempenho do sistema. É necessário de forma célere a redução de ações mecânicas para evitar rompimento das peças, desabamentos pontuais e acidentes por projeções, pois algumas peças do tabuado apresentam perda de durabilidade<sup>1</sup>, funcionalidade diminuindo sua vida útil<sup>2</sup>. A Figura 1 representa as principais manifestações patológicas identificadas.

O mosaico acima destaca as seguintes manifestações patológicas inspecionadas: ataque biológico (a), sujidade (b), destacamento do revestimento (c), movimentação do telhamento (d), arranjo físico inadequado das instalações elétricas (e), degradação do tabuado de madeira (f), solapamento (g) e infiltrações (h). Considerando o cenário de degradação citado, corrobora-se do pensamento de Sitter (1984) quando discorre que os custos de correções evoluem em progressão geométrica de razão 5 (cinco). Logo, a demora para que sejam iniciadas as correções proporcionam reparos mais caros e trabalhosos, além de fomentar a diminuição da vida útil do sistema construtivo e majorar seus respectivos desdobramentos negativos.

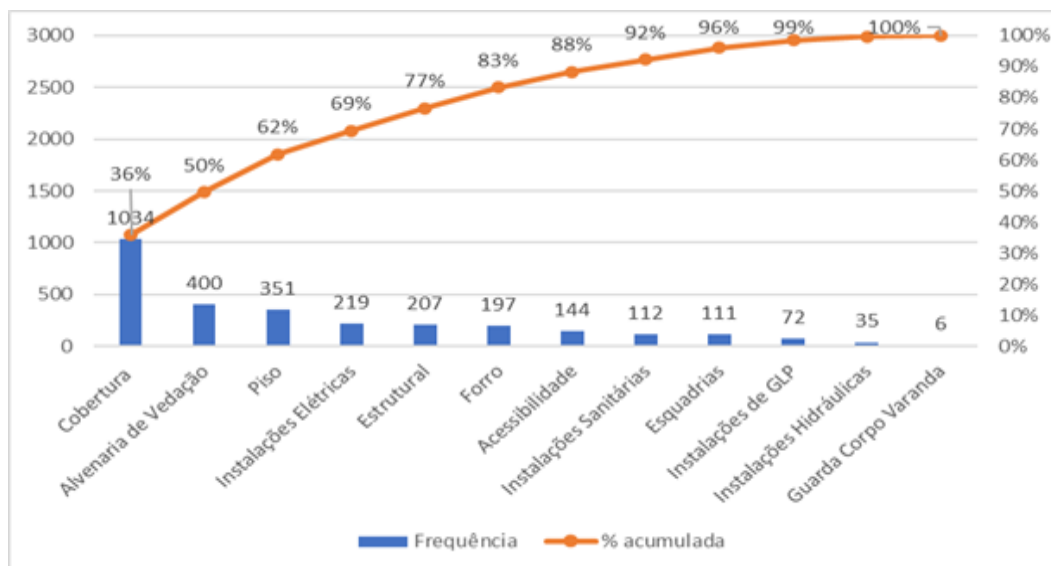
Figura 2 - Frequência dos riscos identificados por sistema construtivo.

Considerando a tabulação e tratamento dos indicadores das manifestações patológicas especificados pela relação das notas GUT e Princípio de Pareto é factual que 20% das causas incidem no sistema cobertura sendo responsável direta ou indiretamente por 83% dos danos identificados. Assim foi possível identificar os principais danos à construção e suas respectivas causas por prioridade (Figura 2).

É perceptível que as principais manifestações patológicas estão a nível do sistema de cobertura, e as subsequentes, são inerentes diretamente das infiltrações descensionais oriundas do plano de cobertura. Assim, a exposição contínua e prolongada ao excesso de umidade proporcionou degradação dos sistemas de alvenaria de vedação, piso/forro e instalações elétricas energizadas. Sob esta conjuntura descreve-se a Folha documental utilizada no cadastramento dos dados. O recorte apresentado pelo Quadro 1 refere-se apenas ao hall de entrada do imóvel vistoriado, considerado o limite de espaço para a publicação dos resultados. Mas, sobretudo, para ilustrar a técnica empregada para identificar o grau de risco, com as cores específicas e a Matriz GUT.
