Analysis of cross-sectional undulations in the municipality of Santa Luzia do Pará

Análise das ondulações transversais do município de Santa Luzia do Pará

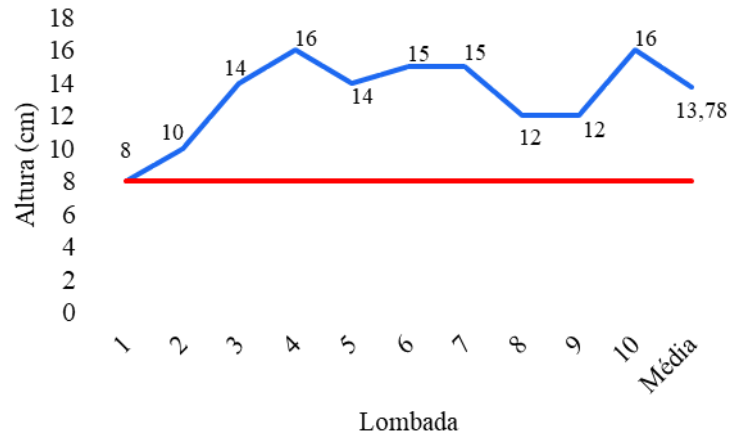
A partir dos dados obtidos em campo, constatou-se que todas as lombadas analisadas apresentam alturas acima do valor máximo de 8 cm determinado pelo CONTRAN. Dentre as ondulações avaliadas, a 2 é a que possui altura mais próxima do estabelecido, excedendo apenas dois centímetros, enquanto a 4 e 10 apresentaram o dobro, conforme identificado na Figura 2.

Figura 2 - Representação gráfica das alturas das lombadas identificadas no trabalho.

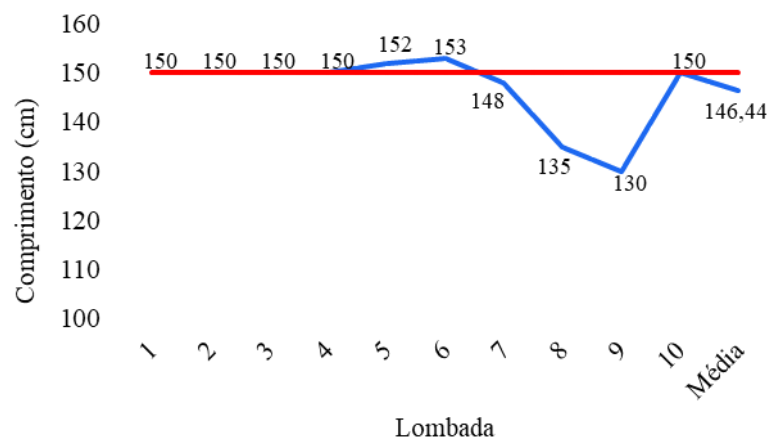
Com relação ao comprimento, verificou-se que 5 lombadas não estão de acordo com o valor de referência. De acordo com o CONTRAN (2016), as ondulações transversais do tipo B devem apresentar comprimento igual a 150 cm. Diante disso, a lombada 9 foi a que mais se distanciou deste valor, apresentando apenas 130 cm, e em seguida a lombada número 8 com comprimento igual a 135 cm, conforme apresentado na Figura 3.

Figura 3 - Representação gráfica dos comprimentos das lombadas analisadas.

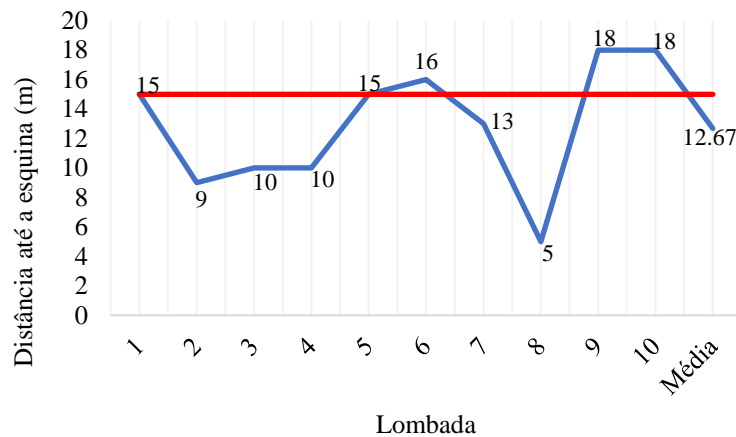
Todas as lombadas analisadas no trabalho estão situadas próximas a cruzamento. No entanto, foi identificado que 5 destas apresentam distância até a esquina mais próxima inferior aos 15 m recomendado pelo Conselho Nacional de Trânsito (2016). Dentre estas cinco, a ondulação número 8, que está situada em frente ao Hospital municipal, foi a que apresentou maior diferença do valor recomendado, possuindo apenas 5 m de distância, conforme identificado na Figura 4.

Figura 4 - Representação gráfica das distâncias das lombadas até a esquina.

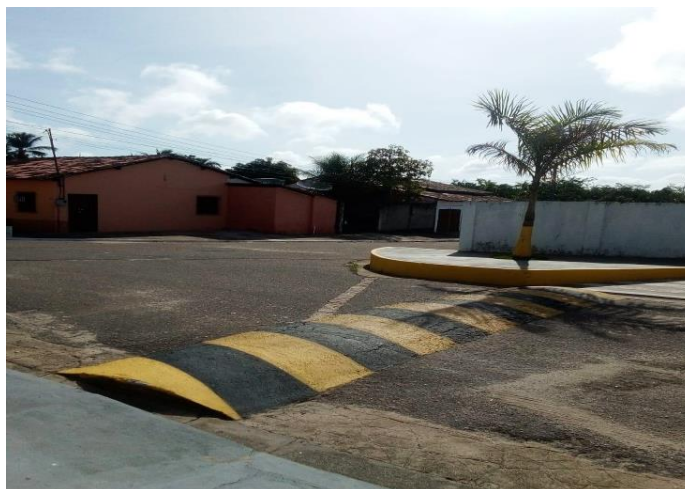
Por meio da análise visual, verificou-se que todas as lombadas analisadas apresentam a marcação em amarelo indicada pelo órgão regulamentador, conforme a Figura 5. No entanto, não há a presença das demais sinalizações necessárias de advertência e velocidade máxima permitida.

Figura 5 – Lombada com marcação em amarelo e preto.

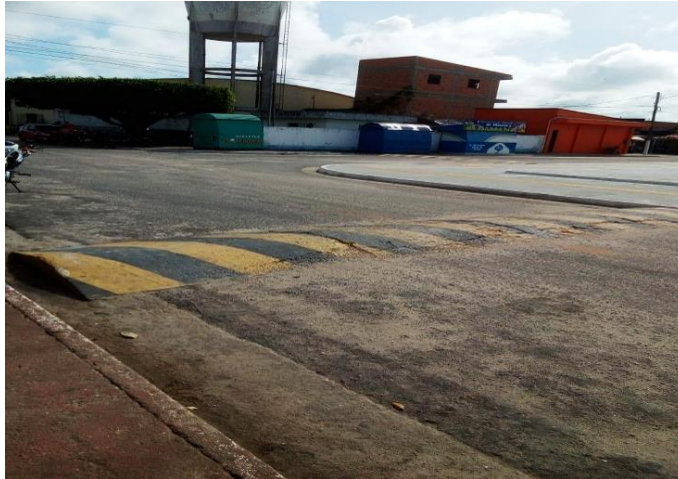
Destaca-se ainda que analisando visualmente o nível de conservação das lombadas identificou-se sinais de degradação como fissuras e descolamento do concreto asfáltico em 5 destas, das quais quatro estão situadas na Travessa Bruno Alves, conforme identificado na Figura 6.

Figura 6 – Lombada com sinais de desgaste.

O maior desgaste de lombadas situadas na Travessa Bruno Alves pode estar relacionado com o maior fluxo de veículos nesta via, uma vez que a mesma está no centro da cidade e próxima a estabelecimentos de grande demanda, como escolas, mercado municipal, praça, feira e outros pontos de concentração de pessoas. Além disso, outro fator que favorece o surgimento e intensificação dessas adversidades é a falta de manutenção por parte dos profissionais responsáveis.
