Survey of pathological manifestations of a single family residence in the municipality of Imperatriz - MA with application of the GUT matrix

Levantamento das manifestações patológicas de uma residência unifamiliar no município de Imperatriz – MA com aplicação da matriz GUT

Desta forma, o objetivo do presente trabalho é realizar uma inspeção residencial utilizando a ferramenta GUT para auxiliar na tomada de decisões referente às correções das manifestações patológicas em residência unifamiliar no Município de Imperatriz-MA. Para isso, pretende-se fazer o levantamento das manifestações patológicas encontradas, identificar, analisar, avaliar as possíveis causas das mesmas e determinar possíveis soluções para saná-las. Além disso, determinar a ordem de urgência das correções por meio da Matriz GUT.

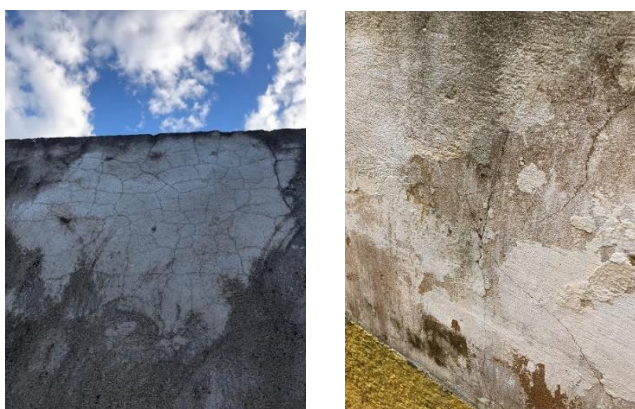
Figura 3 – Fissuras mapeadas.

Fissuras mapeadas: Foram observadas fissuras mapeadas na edificação em estudo, localizadas no quintal e na área externa do muro lateral, ilustradas na Figura 3.

As fissuras mapeadas são fissuras típicas de retração da argamassa. A retração é um fenômeno físico que ocorre com os materiais que contém cimento em sua composição e se resume em perda de água para o meio.

Anomalia: Fissuras mapeadas

Causas prováveis: Retração da argamassa por secagem, devido à quantidade excedente de água no momento da preparação.

Consequência(s) da anomalia: Maior incidência de infiltração e perda de desempenho, prejuízo estético, deterioração do revestimento argamassado, depreciação do patrimônio.

Recomendação técnica: Sugere-se o uso de selantes flexíveis para a regularização do revestimento e em seguida executar a pintura, utilizando pintura específica. Como a região atingida já possui muitos anos, recomenda-se refazer o reboco deteriorado, respeitando o processo de cura, aplicação de acabamento adequado, utilizando pintura específica que resista à ação de variações normais de temperatura e umidade do meio, pois se trata de áreas externas.

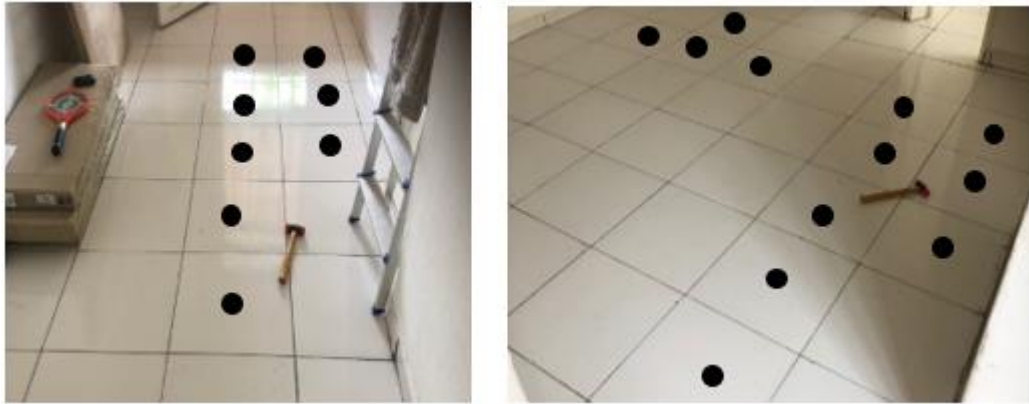
Figura 4 - Piso cerâmico com as marcações dos destacamentos.

Destacamento cerâmico: A Figura 4 mostra as regiões do piso cerâmico que apresentam som cavo (representado pelo círculo), significando que há o destacamento do piso cerâmico. Foi utilizado martelo ABS para a verificação do som que as cerâmicas apresentavam.

Anomalia: O piso cerâmico de toda extensão da residência, não apresenta fissuras ou deslocamentos, porém, apresenta som cavo à percussão (marcação com círculo), significando que o piso está com baixa aderência e apresentando destacamento.

Causas prováveis: Execução incorreta do piso cerâmico, sem quebras dos cordões ou assentamento de piso sobre piso sem regularização e com utilização de material inadequado.

Consequência(s) da anomalia: Desplacamento do piso cerâmico.

Recomendação técnica: Recomenda-se remover o piso cerâmico comprometido e reassentá-lo, observando os seguintes procedimentos: regularização correta do contrapiso, quebras dos cordões na hora do assentamento, fazer dupla colagem. No caso dessa edificação, o piso está assentado sobre outro piso, portanto deve-se utilizar argamassa de assentamento própria de piso sobre piso.

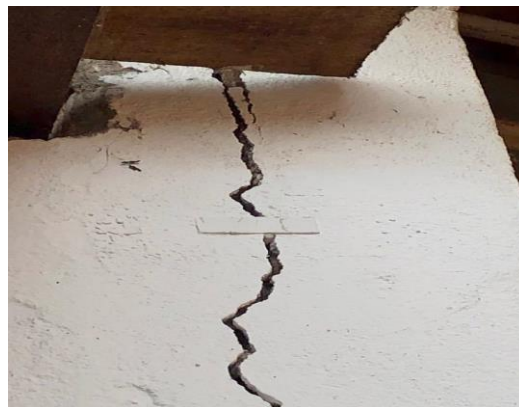
Figura 5 – Fissura vertical entre pilar e alvenaria.

Na edificação em estudo foi observado uma fissura vertical entre o pilar e a alvenaria, como mostra a Figura 5.

Essa fissura foi monitorada por meio de selo de gesso, para verificar se a fissura é ativa ou passiva. Como relata Resende et al (2018), fissura ativa é aquela que ainda apresenta movimentação e fissura passiva é aquela que já estabilizou e não movimenta mais. Quando o selo de gesso rompe significa que ela é ativa.

No caso dessa edificação constatou-se que a fissura está ativa, apresentando um grau de risco maior.

Anomalia: Fissura entre elemento estrutural e alvenaria.

Causas prováveis: Dilatação térmica de materiais diferentes (alvenaria e estrutura de concreto armado), provocando movimentação térmica. Além disso, há um carregamento pontual causado pela terço do telhado, já que a residência não possui viga de amarração, gerando esforços não solicitados, a tornando ativa.

Consequência(s) da anomalia: Aumento da abertura da trinca, deterioração de elemento estrutural, redução da vida útil da edificação.

Recomendação técnica: Primeiramente deve-se fazer a distribuição da carga da terço do telhado (viga de amarração) e não de maneira pontual, gerando esforços excessivos, para que ela se torne inativa. Em seguida, fazer reparo da fissura com inserção de um material flexível no encontro pilar/parede e colocação de tela metálica sobre a face, na zona de interface, entre a alvenaria e a estrutura, transpassando 20 cm de cada lado. A fixação pode ser feita com pregos e a alvenaria e o pilar devem ser chapiscados após a colocação da tela.
