# AValiação DA SOLDA MAG UTILIZANDO ARAME AWS A5.18 ER70S-6 EM MANUTENÇÃO DE PEÇAS DE AÇO AISI 4140

## EVALUATION OF WELDING WIRE AWS 5.18 MAG USING THE ER70S-6 IN MAINTENANCE OF AISI 4140 STEEL PARTS

H. A. HOLZMANN<sup>1\*</sup>, J. V. B. RAZENTE<sup>2</sup> and R. V. B. BISCAIA<sup>3</sup>

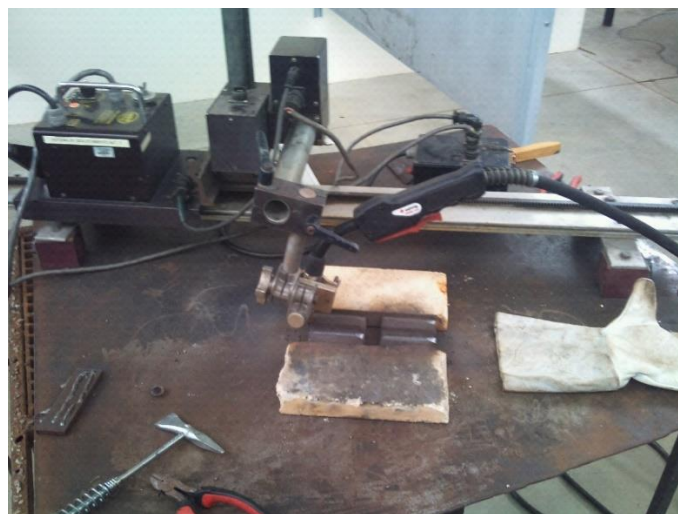
**Figura 2 – Sistema de soldagem das amostras.**

As amostras foram soldadas pelo processo de soldagem MAG (Metal Active Gas), utilizado a Máquina de Soldagem MIG/MAG SUMIG, modelo Hank 335, Figura 2. O arame utilizado no processo foi o arame de classe AWS A5.18, tipo ER70S-6. Foram realizadas cinco amostras utilizando os parâmetros de soldagem contidos na Tabela 2, ressalta-se que a soldagem foi feita com auxílio de um sistema de movimentação automática da tocha de soldagem, marca Bug'O, com capacidade de movimentação em dois eixos (eixo X e Y), mantendo constante a velocidade de soldagem, o gás utilizado nos experimentos foi uma mistura de 75% Argônio + 25% CO<sub>2</sub> (SOUZA, 2011).

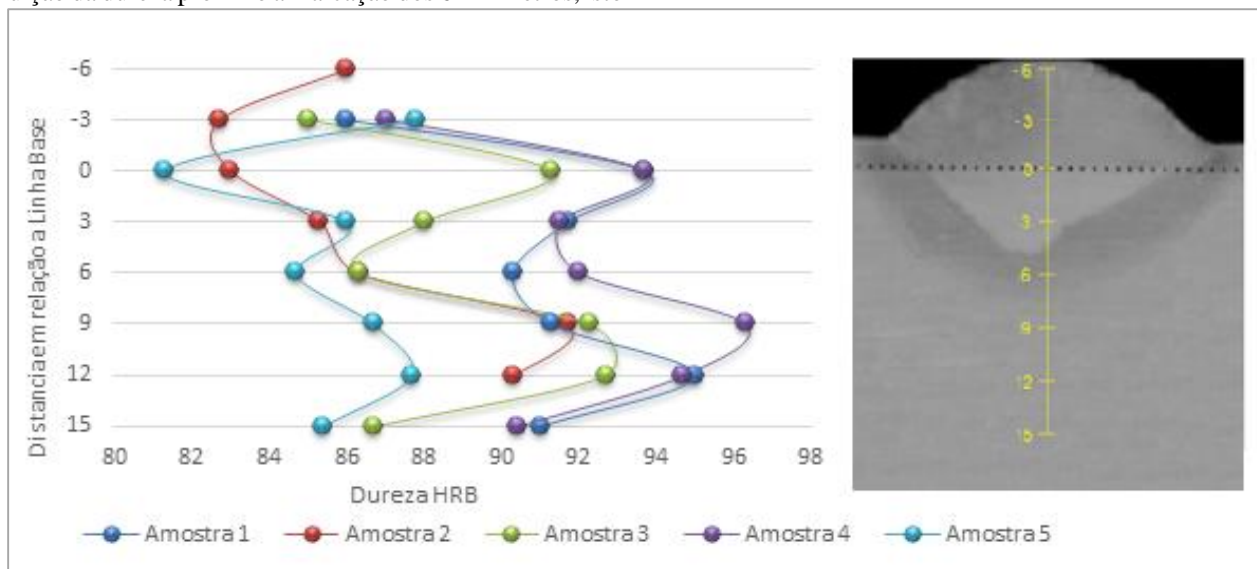
É possível observar na Figura 5 que a dureza média da amostra 1 está abaixo da dureza padrão original do metal base, 92 HRB, atingindo valores próximos de 86,5 de dureza Rockwell B. Uma das explicações do resultado de dureza é a possível diminuição do gradiente térmico durante o processo de solda. Esse resultado é razão da baixa de corrente de soldagem, se comparado as outras amostras, afetando a penetração do cordão de solda e a diluição do metal de adição. Após a linha base indicada previamente como linha 0, nota-se que ocorreu uma elevação dureza devido a menor influência da temperatura, resultando em uma dureza próxima a original do metal base.

**Figura 5 – Perfil de dureza das amostras.**

dureza se comparadas a primeira amostra, visto que ocorreu uma maior penetração do material de adição e uma maior influência da temperatura, aumentando a extensão da ZTA, o que gera uma diminuição da dureza próximo a marcação dos 6 milímetros, isto

Na amostra 3 observa-se um mesmo padrão da curva de dureza da amostra 2, apenas com uma elevação de 2 pontos percentuais de dureza, sendo resultado de uma maior corrente de soldagem, a qual fornece um maior aporte térmico e por consequência uma maior profundidade de penetração do metal de adição e uma ZTA mais abrangente, até aproximadamente 9 milímetros.

Na amostra 4, devido a maior corrente de soldagem, ocorre uma alteração na forma do cordão de solda, devido ao calor gerado no processo, possibilitando alteração no crescimento dos grãos, taxa de resfriamento e maior aparecimento de discordâncias, explicação essa que corrobora com Forte (2005).

Para a amostra 5 observa-se um perfil de dureza com valores mais baixos que as demais amostras. Isso ocorre devido ao aumento de fusão de materiais e permanência em temperaturas elevadas durante um maior tempo, findando em maior tempo para resfriar a parte mais externa do cordão de solda.

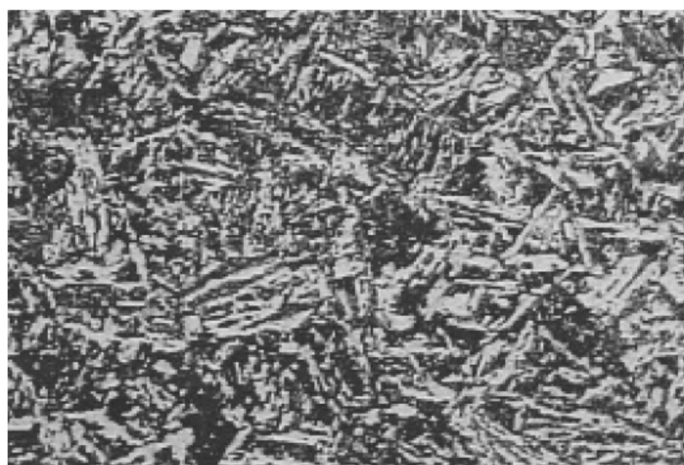
**Figura 6 – Microestrutura aço AISI 4140 com aumento de 100x.**

Quanto a análise microestrutural do metal de base e do cordão de solda pode-se perceber que em todas as amostras observa-se uma formação de microestrutura característica de um aço hipoeutetóide martensítico, possuindo regiões escuras de perlita (parte mais clara) em matriz ferrítica (parte mais escura), em seu metal base original, apresentado na Figura 6, variando a profundidade do aparecimento da microestrutura típica do aço AISI 4140, devido ao aporte térmico gerado em cada um dos parâmetros de processo.
