## Monitoring of pathological manifestations applied to the Cultural Heritage of the municipality of Caxias - MA

## Monitoramento de manifestações patológicas aplicado ao Patrimônio Cultural do município de Caxias - MA

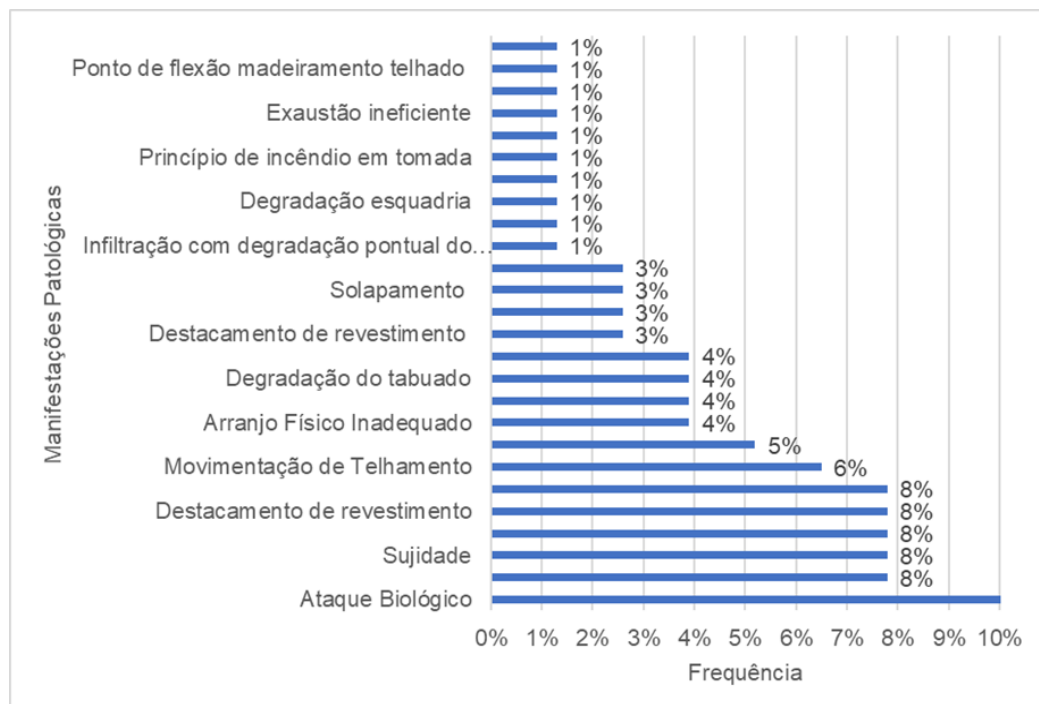
**Gráfico 1 – Principais manifestações patológicas do casarão.**

Foram identificadas 26 manifestações patológicas distintas, em todo o casarão, com predominância para os processos de ataque biológico no madeiramento do telhado, sujidade em instalações físicas diversas, destacamento de revestimento e movimentação do telhamento conferindo 49% da amostra. Ademais, os arranjos físicos inadequados das instalações elétricas, com menor percentual, mas, que configuram risco elevado de incêndios ao imóvel. O risco de incêndio é iminente face a incidência de pontos de gotejamento fortuitos do telhado nos pontos elétricos energizados combinada à inexistência de sistema de proteção contra incêndios e emergências.
