RESISTÊNCIA AO IMPACTO DE COMPÓSITOS DE FIBRA DE CARBONO E RESINA EPÓXI EM COMPARAÇÃO AO AÇO SAE 1010

IMPACT RESISTANCE OF CARBON FIBERS AND EPOXY RESIN COMPOSITES COMPARING TO SAE 1010 STEEL

G. C. MAZARIM¹ e G. SALERNO^{1*}

¹ Centro Universitário da FEI, Departamento de Engenharia de Materiais, São Bernardo do Campo, SP, Brasil

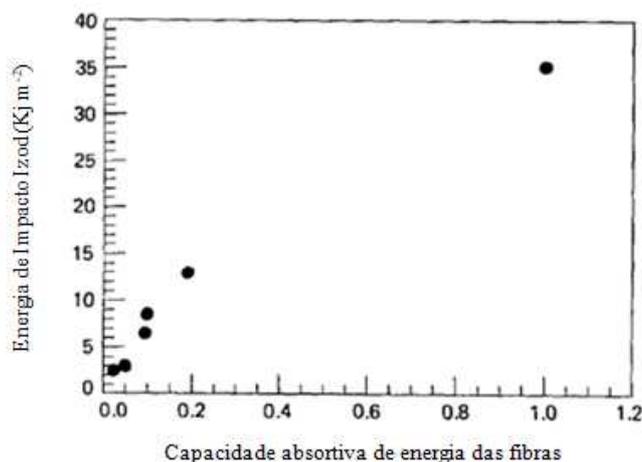
delaminação atuam como formas de liberação de energia. Também concluiu que a área sob o gráfico tensão x deformação é um ótimo método para prever a resistência ao impacto. Assim, compósitos com maior área sob este diagrama são mais resistentes ao impacto. A Figura 1 mostra os resultados dos testes realizados por Chamis et al. (1985), uma análise destes dados mostra que compósitos confeccionados com fibras de maior limite de ruptura, são capazes de absorver maior quantidade de energia. Chamis et al. (1985) também conclui que as propriedades das fibras são fatores mandatórios na resistência ao impacto do material compósito, onde o uso de fibras com baixo módulo de cisalhamento interlaminar garantem uma melhor resistência, por proporcionarem maior quantidade de delaminações, sendo este um mecanismo de absorção de energia.

Figura 1 – Variação da energia de impacto absorvida no ensaio Izod em função da capacidade absorptiva de energia das fibras de carbono. Fonte: Adaptado de Chamis et al. 1985.

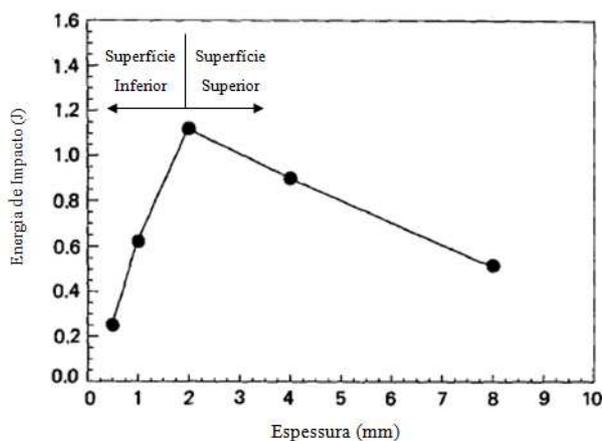
Morton et al. (1991) também concluiu que a energia de impacto necessária para a iniciação de defeitos no material compósito em impactos de baixa velocidade, depende diretamente da rigidez e da espessura do mesmo. As falhas iniciadas em materiais de menor espessura (com características mais flexíveis) ocorrem nas camadas inferiores do compósito, resultante dos componentes de tensão de flexão. No caso de materiais com maior espessura (de características mais rígidas), as falhas iniciam-se nas camadas superiores devido as maiores tensões compressivas. A Figura 2 mostra os resultados obtidos.

Figura 2 - Energia de impacto de baixa velocidade necessária para se iniciar defeitos, em função da espessura do material compósito de fibra de carbono com resina epóxi. Fonte: Adaptado Morton, 1991.

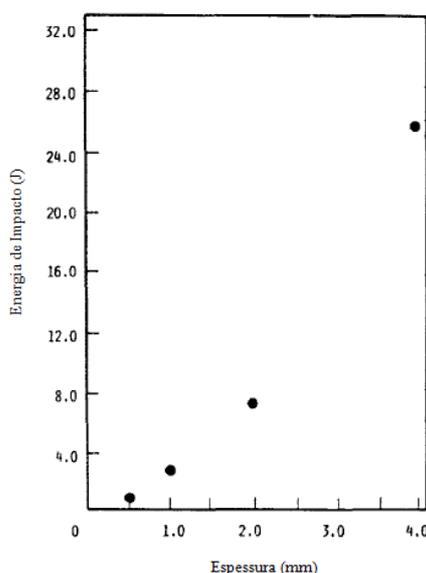
Morton et. Al (1991) avaliou a resistência ao impacto em função da espessura de compósitos laminados com fibras orientadas em $\pm 45^\circ$. Os resultados são mostrados na Figura 3. Os resultados demonstram que materiais com maior espessura são mais resistentes ao impacto.

Figura 3 - Resistência ao impacto em função da espessura do material compósito. Fonte: Adaptado Morton, 1991.

Entretanto, quando a espessura da chapa foi aumentada em 2 mm, como no caso das configurações unidirecionais 0° e 90° , a quantidade de energia que os corpos absorveram foi muito superior. Esta comparação pode ser observada no gráfico da Figura 29. Assim, pode-se dizer que com um aumento mais significativo na espessura dos corpos de prova, a capacidade de absorver energia destes é aumentada. Desta forma, os estudos de Morton et al (1991) referente ao aumento da capacidade de absorver energia com o incremento da espessura são comprovados, vide a Figura 3.

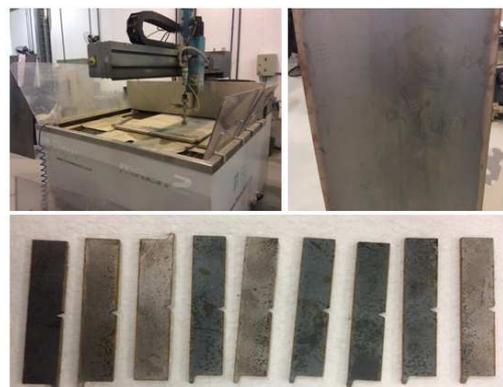
Os corpos de prova fabricados para o ensaio de impacto Charpy foram retirados de uma chapa de espessura de 1,507 mm e cortados em jato d’água. A Figura 5 mostra estes elementos e os corpos de prova obtidos nas dimensões mostradas na Figura 4, porém obedecendo a espessura de 1,507 mm determinada pela norma SAE BAJA (BAJA SAE, 2016).

Figura 5 - Máquina de corte jato d’água; Chapa de aço SAE 1010; Corpos de prova obtidos

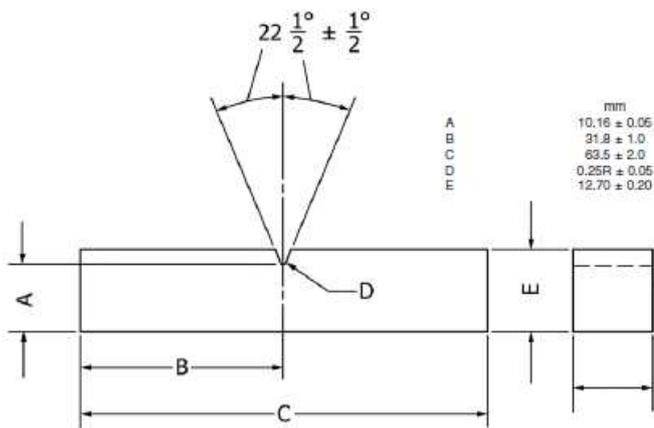
Os corpos para o ensaio de impacto Charpy no material compósito foram preparados conforme a ASTM D256, nas dimensões de 63,50 mm de comprimento, 12,70 mm de largura e entalhe em “V” com 2 mm de profundidade com abertura de 45° (Figura 6) (ASTM D256, 2010). Assim, obteve-se 10 corpos de prova para cada configuração de orientação das fibras, porém obedecendo a espessura mínima de 3,048 mm determinado pela norma SAE BAJA (BAJA SAE, 2016). A Tabela 2 mostra as configurações detalhadas e a quantidade dos corpos de provas desejadas para os ensaios.

Figura 6 - Exemplo de corpo de prova para ensaio de impacto Charpy, conforme ASTM D256. Fonte: ASTM D256, 2010.

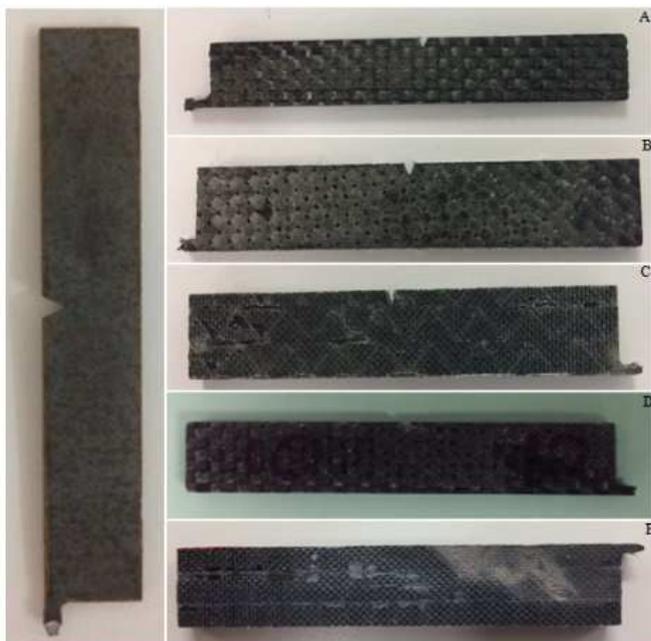
Os corpos de prova fabricados tanto em material compósito como em aço SAE 1010 são mostrados na Figura 7.

Figura 7 - Copos de prova obtidos no aço SAE 1010 e em fibra de carbono nas configurações: A) 0°/90°; B) ±45°; C) 90°; D) 0°/90±45°; E) 0°.

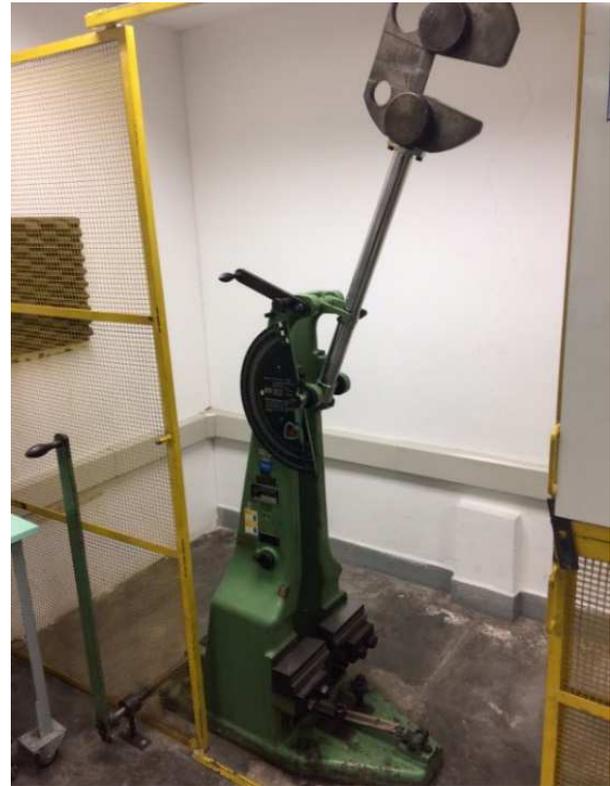
Após a preparação dos corpos de prova, os mesmos foram conduzidos para o ensaio de impacto, realizado no pêndulo mostrado na Figura 8, com capacidade de carga máxima de 300 J, o que gera uma velocidade de impacto entre

3 e 6 m/s.

Figura 8 - Máquina de ensaio de impacto Charpy.

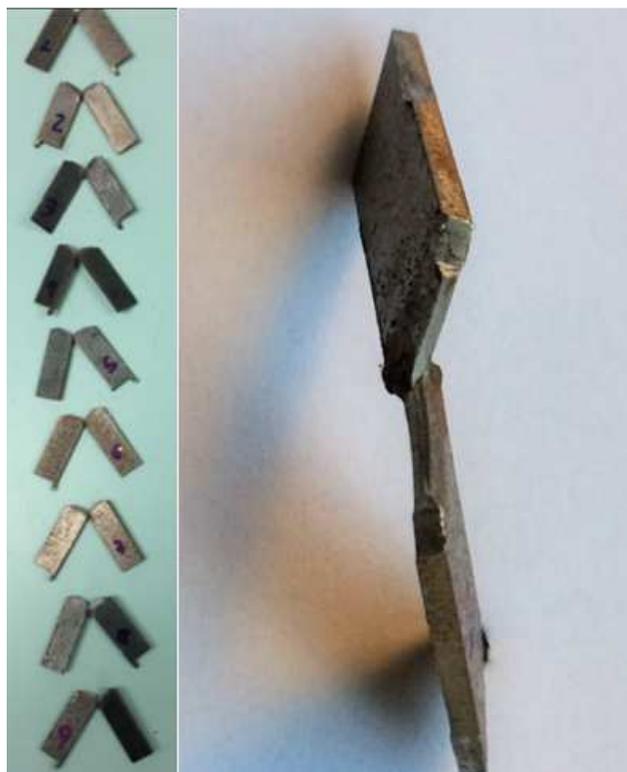
Os valores do ensaio de impacto Charpy no aço SAE 1010 são mostrados na Tabela 5. A fratura apresentada foi predominantemente dúctil, mostrando uma deformação plástica e contração lateral. A Figura 9 mostra os corpos de prova fraturados, assim como a superfície de fratura.

**Figura 9 - Corpos de prova fraturados e a superfície de fratura dúctil.****Tabela 6 - Resultados do ensaio de impacto Charpy para os materiais compósitos.**

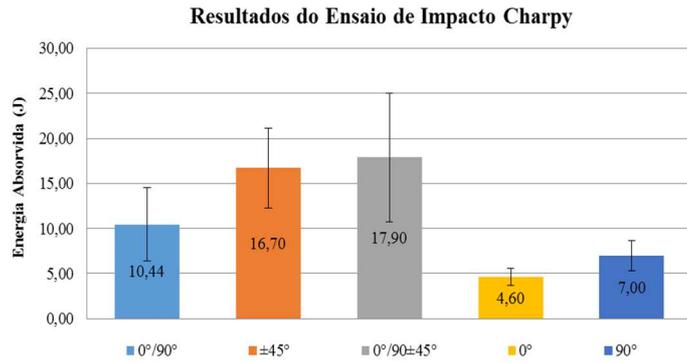
Observa-se que as espessuras dos corpos de prova não foram constantes, independentemente do tipo de configuração destes. O mesmo comportamento é mostrado nos valores de energia absorvida, onde os resultados obtiveram uma grande variância,

como mostrado no gráfico da Figura 10.

Figura 10 - Resultados do ensaio de impacto Charpy, mostrado os valores de energia absorvida e seus respectivos desvios padrão.

Observando os valores de energia absorvida mostrados no gráfico da Figura 10, é visto que a configuração mista obteve o melhor desempenho, seguida da configuração $\pm 45^\circ$. Tal

Ainda analisando o gráfico da Figura 10, é evidente os altos valores dos desvios padrão, com exceção para as composições unidirecionais com 3 mm de espessura média. Assim, para melhor análise dos valores e da distribuição e variância dos mesmos, foi construído um diagrama de caixas mostrado na Figura 31. O diagrama evidencia a alta variância

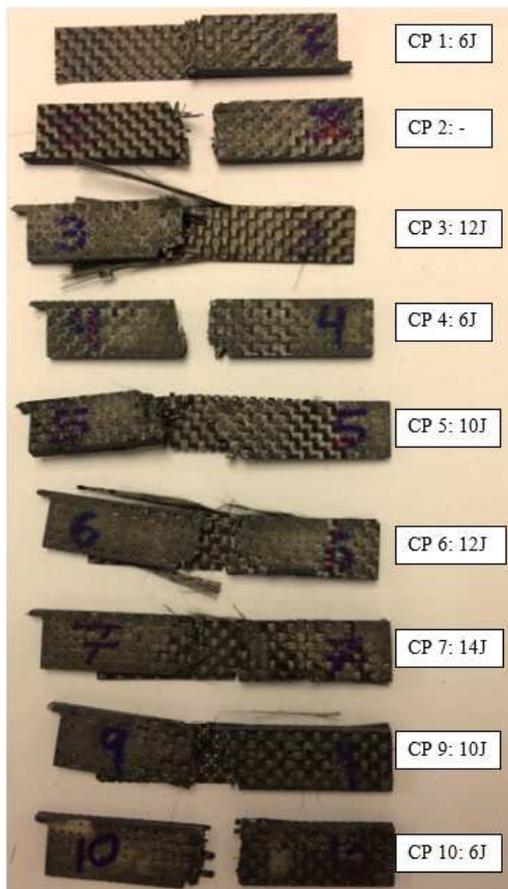
A Figura 11 mostra os corpos de prova para a configuração 0°/90° fraturados. O resultado para o corpo de prova número 2 foi desconsiderado, pois houve uma interferência no movimento do pêndulo durante sua descida até o impacto. É possível observar que alguns corpos de prova, cujas lâminas inferiores não vieram a se fraturar juntamente com o restante da peça. Mesmo assim, estas fraturas são catastróficas e validam o ensaio de impacto. Observando a superfície de fratura dos corpos que romperam completamente, vide Figura 12, pode-se observar um total rompimento das fibras de carbono. Analisando a parte lateral dos corpos fraturados, observou-se que os corpos que absorveram uma quantidade de energia igual ou superior a 10 J, apresentaram uma espécie de “protusão”, como mostrado na Figura 13.

Figura 11 - Corpos de prova na configuração 0°/90° fraturados.

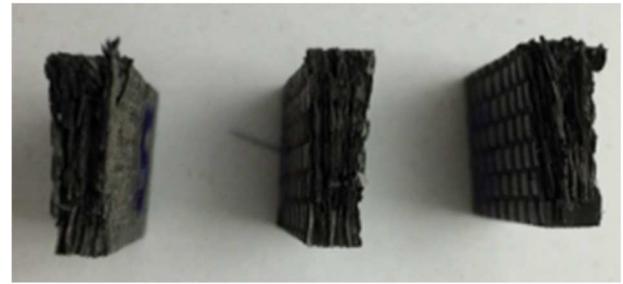
Figura 12 - Superfície de fratura dos corpos de prova 4, 10 e 5 na configuração 0°/90°.

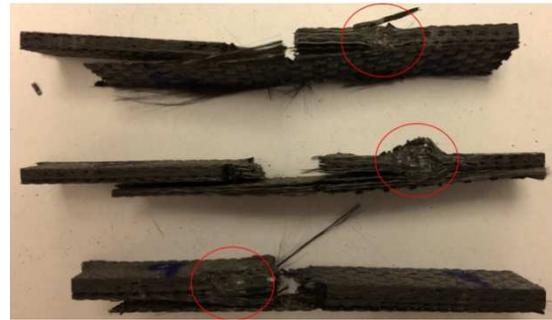
Figura 13 - Lateral dos corpos de prova 7, 8 e 9 fraturados, destacando as "protusões".

Outro fator a ser analisado é a presença das “protusões” nos corpos de prova que absorveram energia superior ou equivalente a 10 J, vide Figuras 13, 15, 18, 23 e 28. Estas “protusões” são provenientes dos mecanismos de liberação de energia por intermédio de dano dos materiais compósitos. De acordo com Chamis et al. (1985), as deformações por cisalhamento e flexão são designadas à absorção de energia, enquanto que o arrancamento das fibras e delaminações são decorrentes da liberação do restante da energia do impacto. Assim, após absorver a quantidade de energia máxima que o material compósito consegue suportar (sendo isto influenciado pela quantidade de defeitos), o mesmo vem a apresentar defeitos como as “protusões”, que atuam como mecanismos de liberação de energia. Ou seja, um maior número destes defeitos significa que o material absorveu e liberou na forma de dano uma maior quantidade de energia.

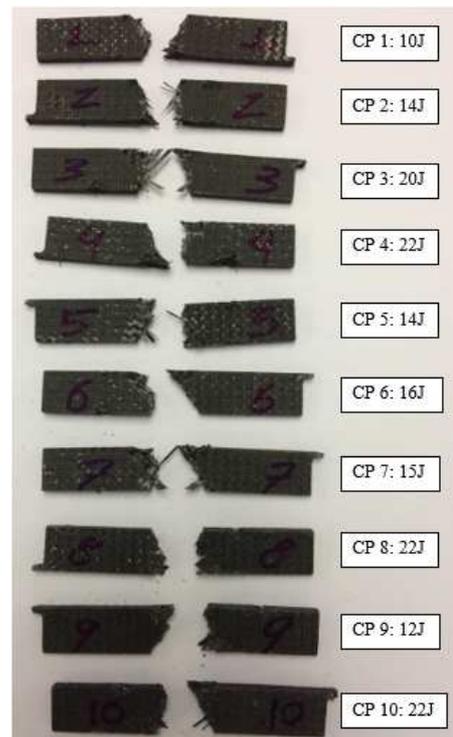
Os corpos de prova fraturados na configuração ±45° são mostrados na Figura 14. Através desta figura, pode-se notar a fratura das fibras de carbono na mesma direção que a configuração de suas lâminas (±45°), similar ao dos corpos de prova 0°/90°. Contudo, todas as camadas dos corpos vieram a se romper na orientação das fibras. Analisando as partes laterais destes corpos de prova, o mesmo comportamento mostrado na configuração anterior se repete, conforme é mostrado na Figura 15. Neste caso, os corpos de prova que absorveram uma quantidade de energia acima de 10 J apresentaram as “protusões”.

Figura 14 - Corpos de prova fraturados na configuração ±45°.

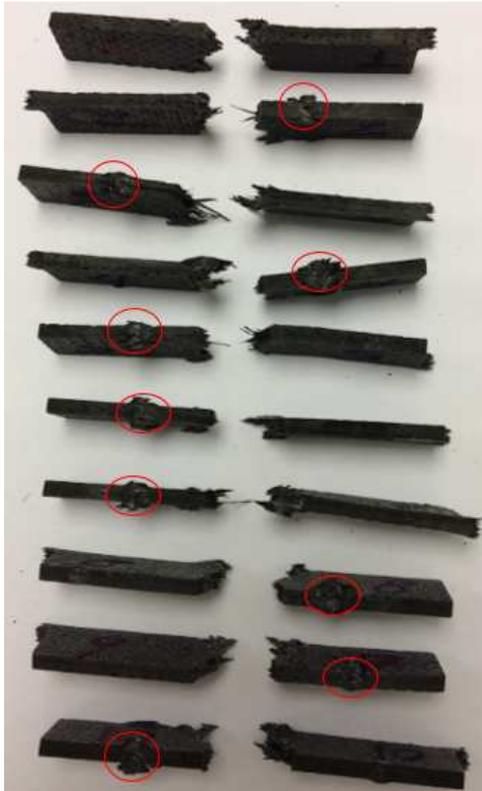
Figura 15 - Análise da parte lateral dos corpos de prova fraturados na configuração $\pm 45^\circ$, destacando as "protusões" formadas.

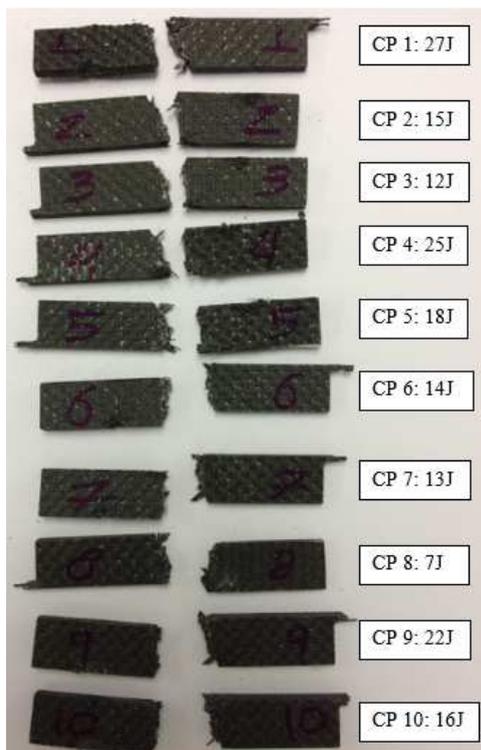
A Figura 16 mostra os corpos de prova fraturados para a configuração mista ($0^\circ/90^\circ \pm 45^\circ$). As superfícies de fratura se apresentaram similares às fraturas dos corpos na configuração $0^\circ/90^\circ$, como mostrado na Figura 17. E mais uma vez, os corpos de prova com valores de energia absorvida superior a 10 J, vieram a apresentar as "protusões", vide Figura 18.

Figura 16 - Corpos de prova na configuração mista ($0^\circ/90^\circ \pm 45^\circ$) fraturados.

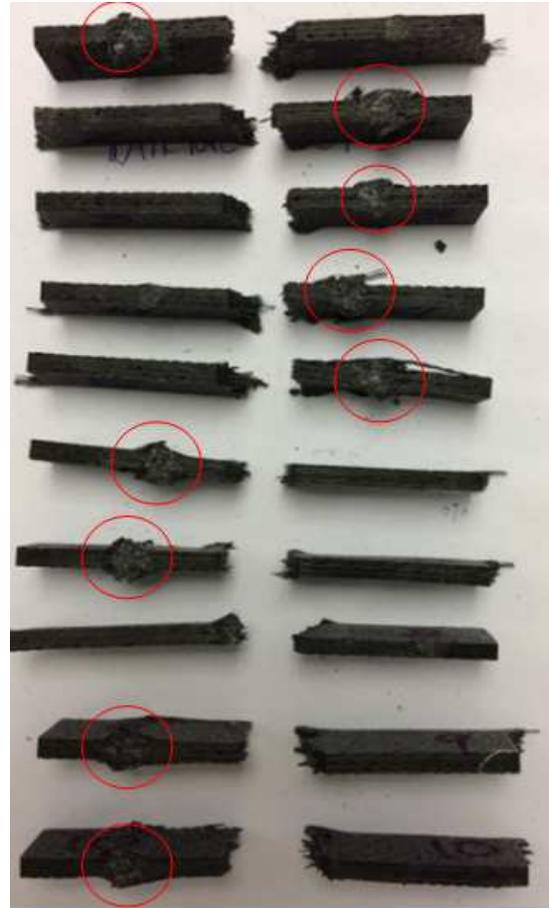
Figura 18 - Protusões nas laterais dos corpos de prova de configuração mista.

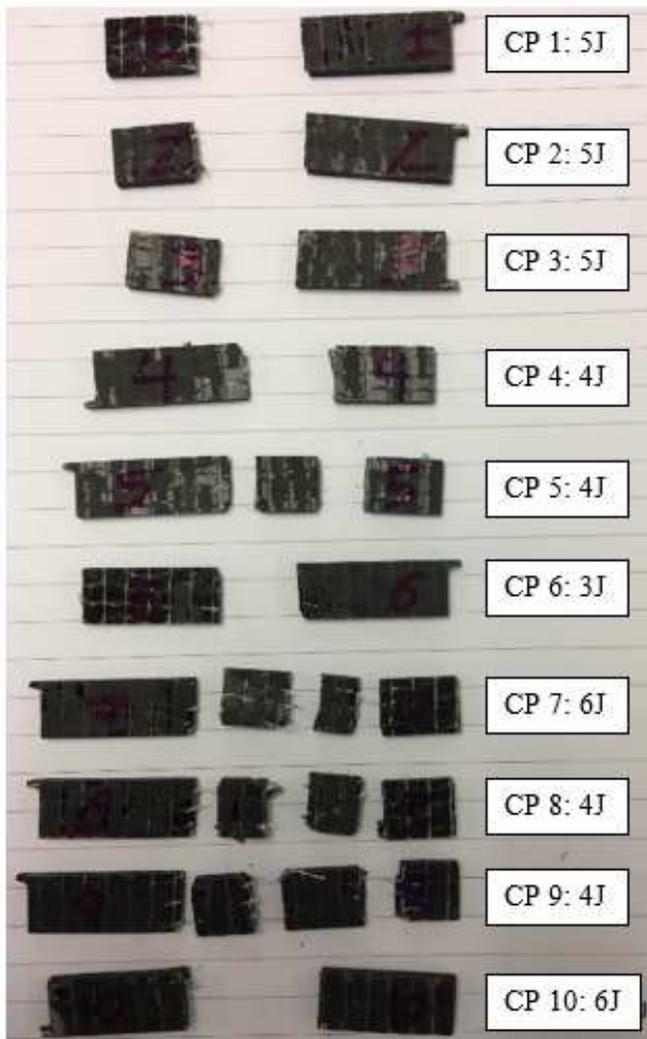
A Figura 19 mostra os corpos de prova fraturados na configuração 0° , ou seja, fibras alinhadas paralelamente à direção de impacto do pêndulo. As superfícies de fratura para esta mesma configuração de corpos de prova, são mostradas na Figura 20. Pode-se observar que não houve rompimento das fibras, fato ocorrido até então nas demais configurações de orientação das fibras de carbono. Além disso, estas superfícies apresentaram um aspecto plano. Nesta configuração, os corpos de prova não apresentaram as "protusões".

Figura 19 - Corpos de prova fraturados para a configuração 0°.

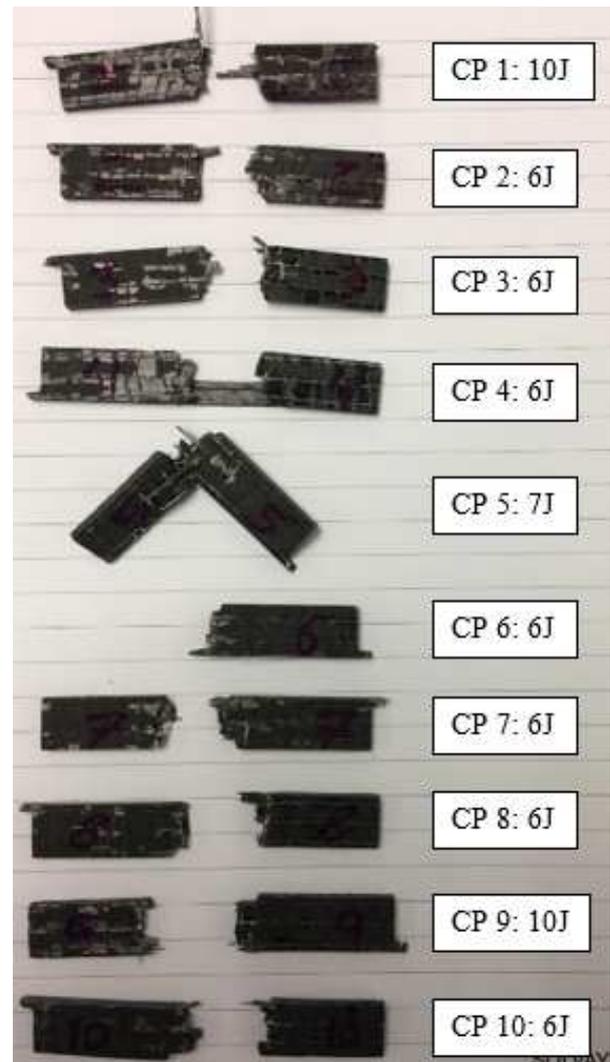
Os corpos de prova fraturados na configuração 90° (fibras alinhadas perpendicularmente à direção de impacto) são mostrados na Figura 21. As superfícies de fratura apresentaram um aspecto similar as demais configurações (com exceção da configuração 0°), mostrando o rompimento das fibras de carbono, sendo estas similares ao da Figura 22, referente aos corpos de prova 3 e 7. Novamente, os corpos de prova que absorveram uma quantidade de energia superior a 10 J, apresentaram "protusões" em suas laterais, como mostrado na Figura 23.

Figura 21 - Corpos de prova fraturados na configuração 90°.

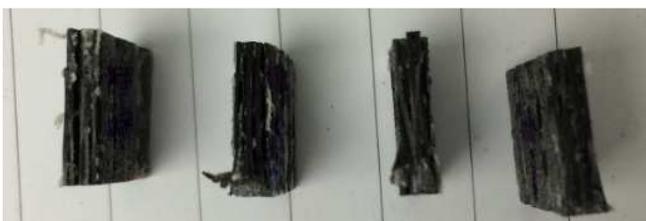
Figura 20 - Superfícies de fratura dos corpos de prova na configuração 0°.

Ainda com base nos estudos de Godwin e Dorey et al. (1989, 1989), foi visto que a configuração unidirecional, com fibras alinhadas paralelamente à direção de impacto (0°), obteve o pior resultado. Nestes corpos de prova, não houve o rompimento das fibras de carbono (Figuras 20 e 26), evidenciando que estas podem não ter contribuído na absorção de energia de impacto, deixando esta tarefa apenas à matriz polimérica de epóxi. Para comprovar tal hipótese, foram conduzidos ensaios de impacto Charpy em corpos de prova em resina epóxi, com espessura média de 5,50 mm. Os resultados são mostrados na Tabela 8 e o gráfico comparativo com as composições unidirecionais na Figura 30.

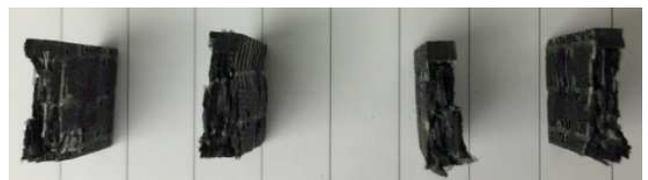
Figura 22 - Superfície de fratura dos corpos de prova número 3 e 7, na configuração 90°.

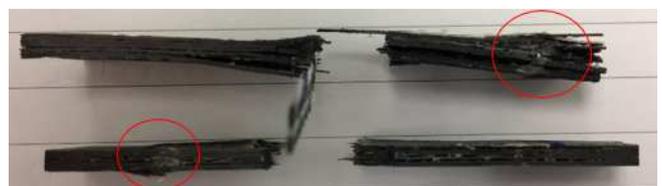
Figura 23 - Laterais destacando as "protusões" dos corpos de prova 1 e 10, na configuração 90°.

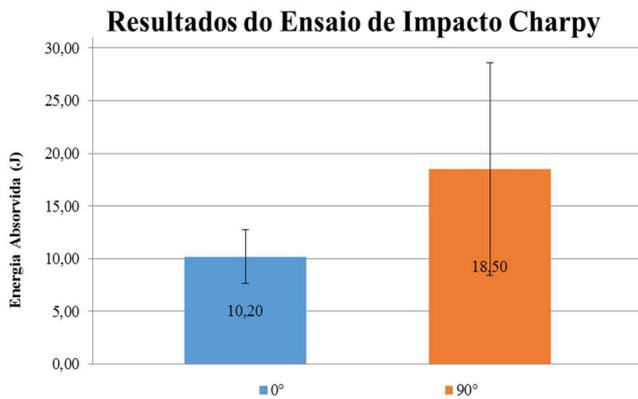
Figura 24 - Resultados do ensaio de impacto Charpy para as configurações unidirecionais com 5,17 mm de espessura média.

A chapa unidirecional fabricada com a espessura maior de 5,17 mm também foi ensaiada. Os resultados são mostrados na Tabela 7 e no gráfico da Figura 24. Os corpos de prova fraturados na configuração 0° são mostrados na Figura 25. As superfícies de fratura dos corpos (Figura 26) também se mantiveram planas semelhantes à apresentada na Figura 20. Novamente, esta configuração de orientação paralela à orientação do impacto não gerou "protusões", mesmo nos casos em que os corpos de prova absorveram valores iguais ou

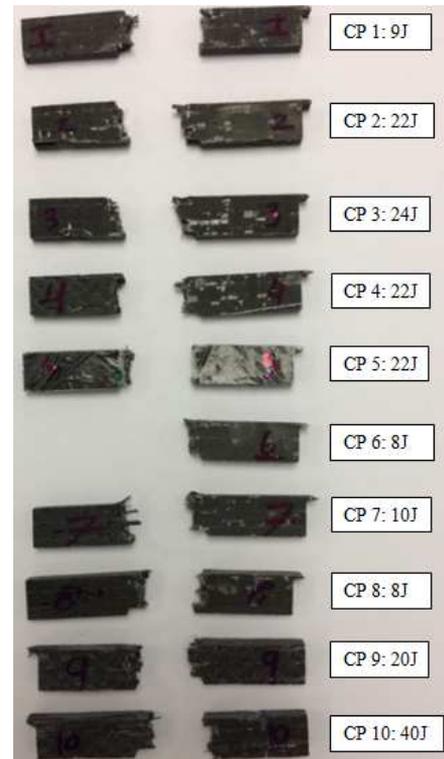
A Figura 27 mostra os corpos de prova fraturados na configuração perpendicular ao impacto. A superfície de fratura nesta configuração de maior espessura foi semelhante à das configurações 0°/90° e 90° de espessura menor, mostrando o rompimento das fibras de carbono também. Observando as laterais dos corpos de prova, novamente as “protusões” surgiram para os corpos que absorveram valores de energia superior a 10 J, como mostrado na Figura 28.

Figura 27 - Corpos de prova na configuração 90° fraturados.

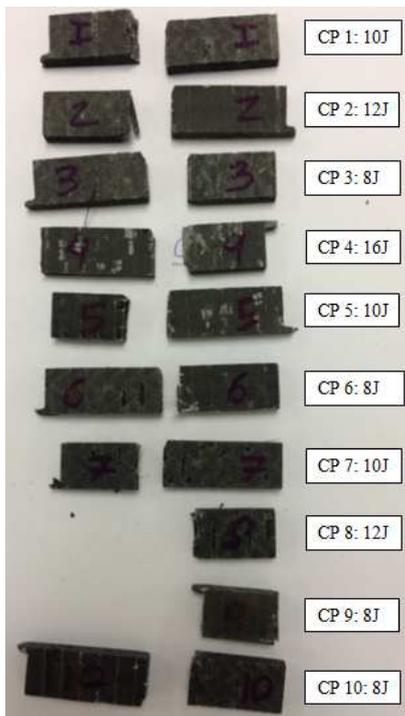
Figura 25 - Corpos de prova fraturados na configuração 0°.

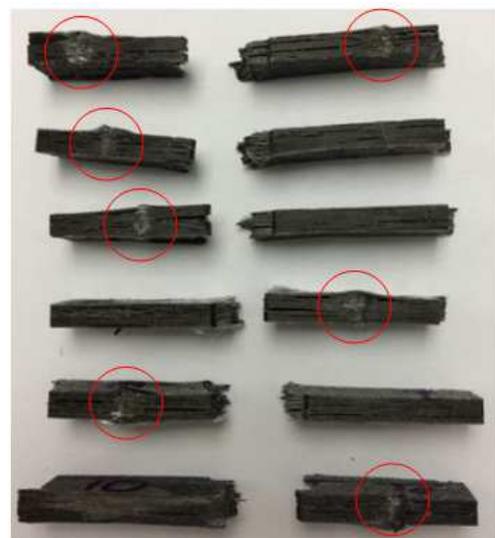
Figura 28 - Laterais dos corpos de prova 2, 4, 5, 6, 9 e 10 na configuração 90°, evidenciando as "protusões".

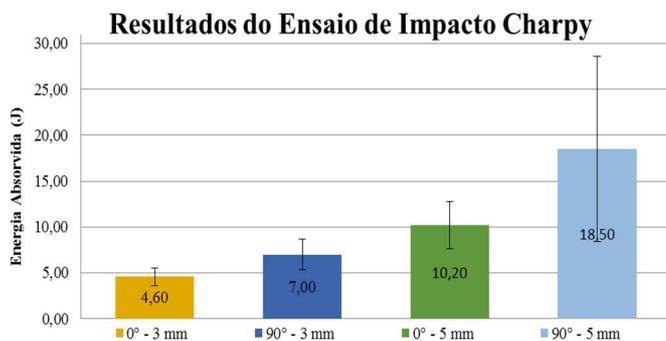
Figura 29 - Gráfico comparativo entre os valores de energia absorvida para as configurações unidirecionais com espessuras médias de 3 mm e 5,17 mm.

Outro fator a ser observado no gráfico da Figura 29 é o aumento no desvio padrão, quando a espessura é maior. Para as demais configurações, que obtiveram uma espessura média de 3,40 mm a 3,50 mm em seus corpos de prova, os desvios padrão também foram altos. A variância nos resultados de energia absorvida é explicada pela presença de defeitos nos corpos de prova. Assim, quanto mais espessos estes forem, maior será a probabilidade destes possuírem uma maior quantidade de defeitos, e consecutivamente, o desvio padrão dos resultados e sua variância, também será maior.

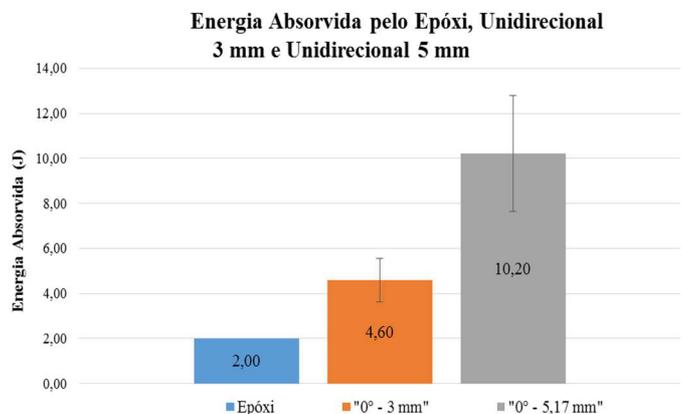
Figura 30 - Gráfico comparativo entre a energia absorvida pela resina epóxi, e os compósitos unidirecionais com 3 e 5,17 mm.

As fraturas dos corpos em resina epóxi mostraram um aspecto liso similar aos dos compósitos unidirecionais. Contudo, os valores de energia absorvida foram distintos, sendo os compósitos mais resistentes. Isto pode ser explicado pelo fato do material compósito possuir a interface entre a matriz e as fibras, uma terceira fase do material que também contribui para a absorção de energia, porém de menor intensidade.

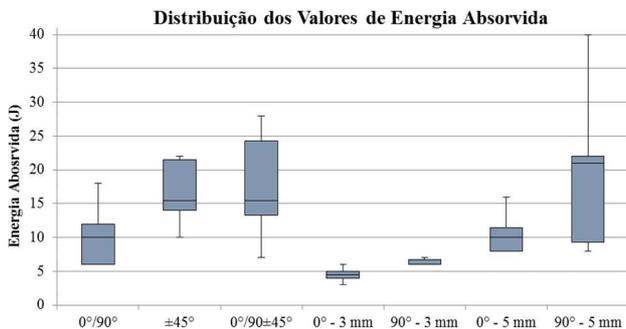
nos resultados. E esta variação nos valores é proveniente da presença de defeitos nos corpos de prova, ou seja, corpo com maior quantidade de defeitos vem a absorver uma menor quantidade de energia e corpos com menos defeitos, tendem a absorver maiores quantidades de energia.

Figura 31 - Diagrama de blocos evidenciando a alta variância nos valores de energia absorvida.

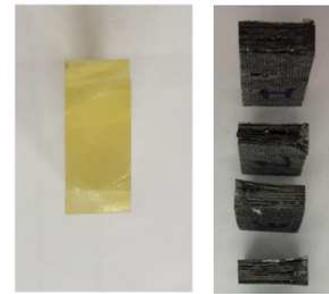
Figura 32 - Comparação entre as superfícies de fratura da resina epóxi e dos compósitos alinhados unidirecionalmente a 0° , com espessura média de 5 mm.

Analisando as superfícies fraturadas dos corpos de prova é possível observar que para todas as composições, com exceção das composições unidirecionais à 0° , houve o rompimento das fibras de carbono, sendo este, um mecanismo de absorção de energia devido à deformação por flexão sofrida pelo material. Fato explicado por Chamis et al. (1985). Nas composições unidirecionais à 0° , as falhas se deram por conta da matriz polimérica de epóxi e da interface entre esta e as fibras de carbono, que não vieram a se romper, originando assim, uma superfície de fratura plana da resina. A Figura 32 mostra a comparação entre as superfícies de fratura da resina epóxi e da configuração à 0° .

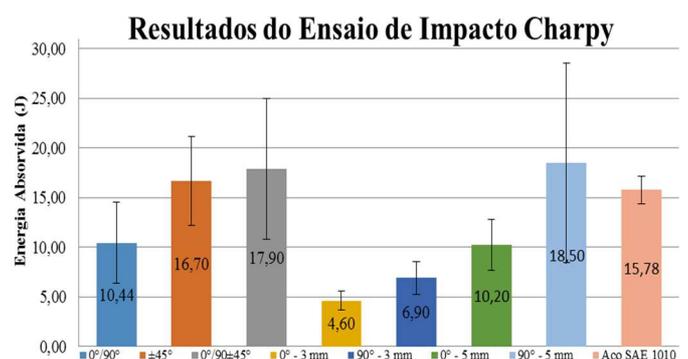
Figura 33 - Gráfico comparativo entre os valores de energia absorvida pelo material compósito, em todas suas configurações, com o aço SAE 1010.

O gráfico da Figura 33 mostra os valores de impacto de todas as composições do material compósito em comparação com o aço SAE 1010. Analisando o gráfico é observado que as composições do material compósito que apresentam um desempenho superior ao do aço, com espessura média de 3,5 mm, foram a $\pm 45^\circ$ e a mista $0^\circ/90^\circ \pm 45^\circ$. Com a possibilidade do aumento de espessura, para 5 mm, a configuração unidirecional à 90° , também apresenta um desempenho satisfatório. Contudo, visando à substituição do aço por um componente mais leve e menos espesso, seria mais interessante a utilização das configurações citadas acima, com os 3,5 mm de espessura. Além disso, os resultados do ensaio de densidade mostrados na Tabela 4 evidenciam que as configurações unidirecionais, utilizaram uma maior quantidade de resina epóxi e fibras, o que aumenta o custo de fabricação.

Assim, analisando as duas configurações favoráveis para a substituição, a que seria mais viável é a configuração $\pm 45^\circ$. Apesar de apresentar um valor médio de energia absorvida menor que a da configuração mista, esta apresenta uma menor variância nos valores, tornando-a mais confiável. Além disso, observando a Tabela 4, esta configuração foi a que apresentou a menor porcentagem em massa de resina entre todas.
